overzicht kerken Maasdorpen

▪ 22 juni 2023

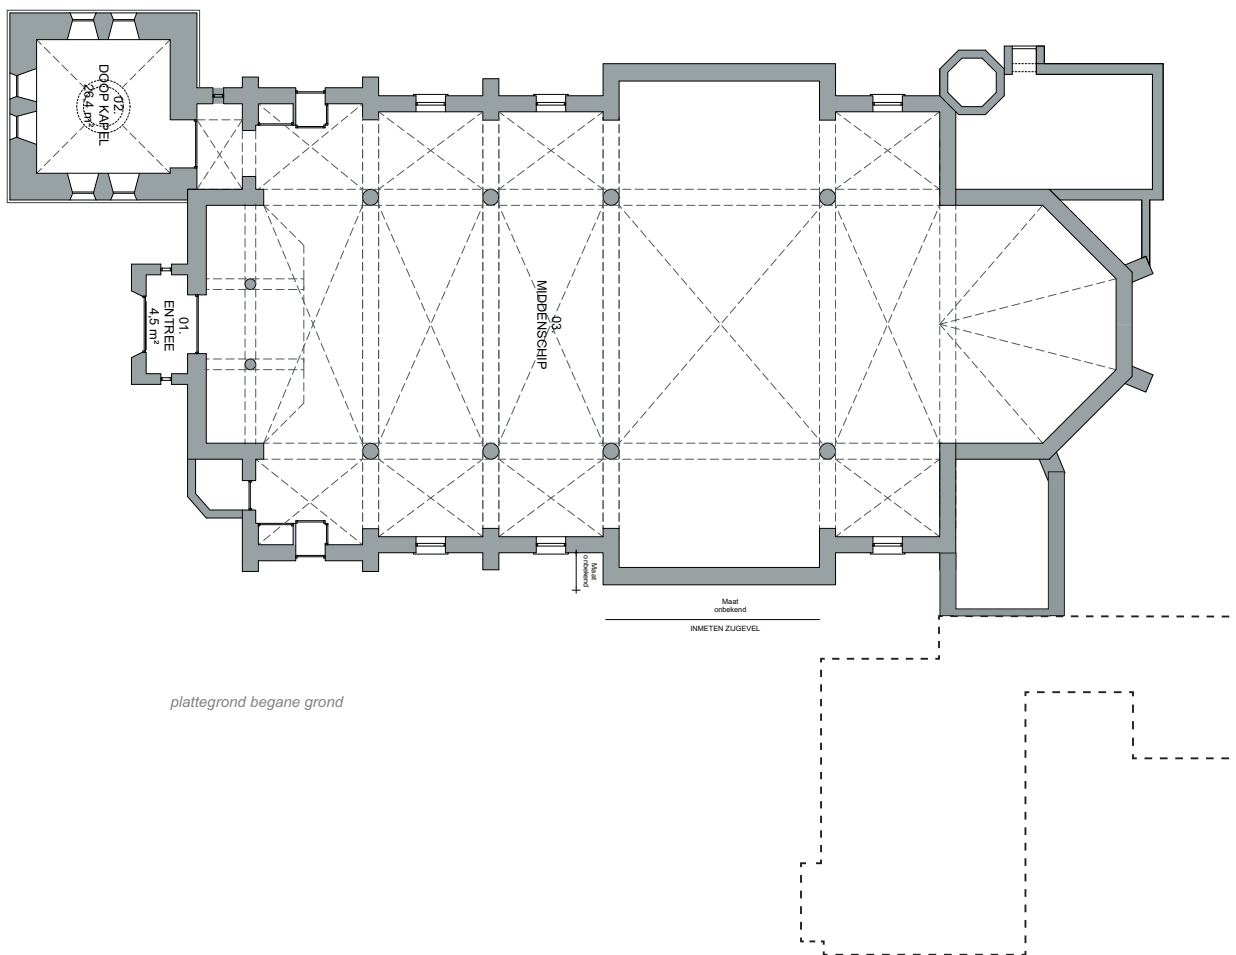
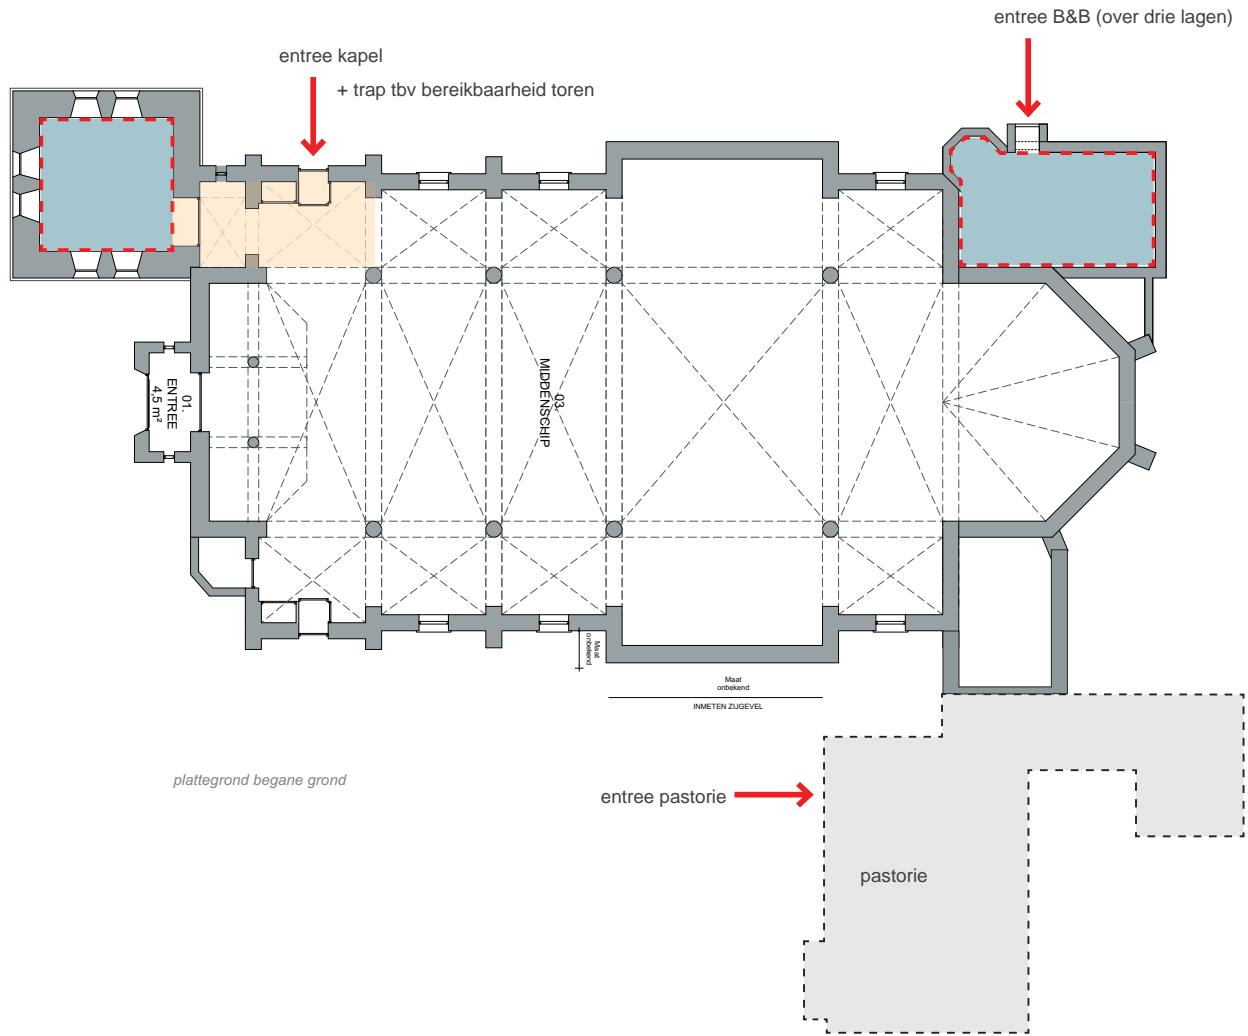
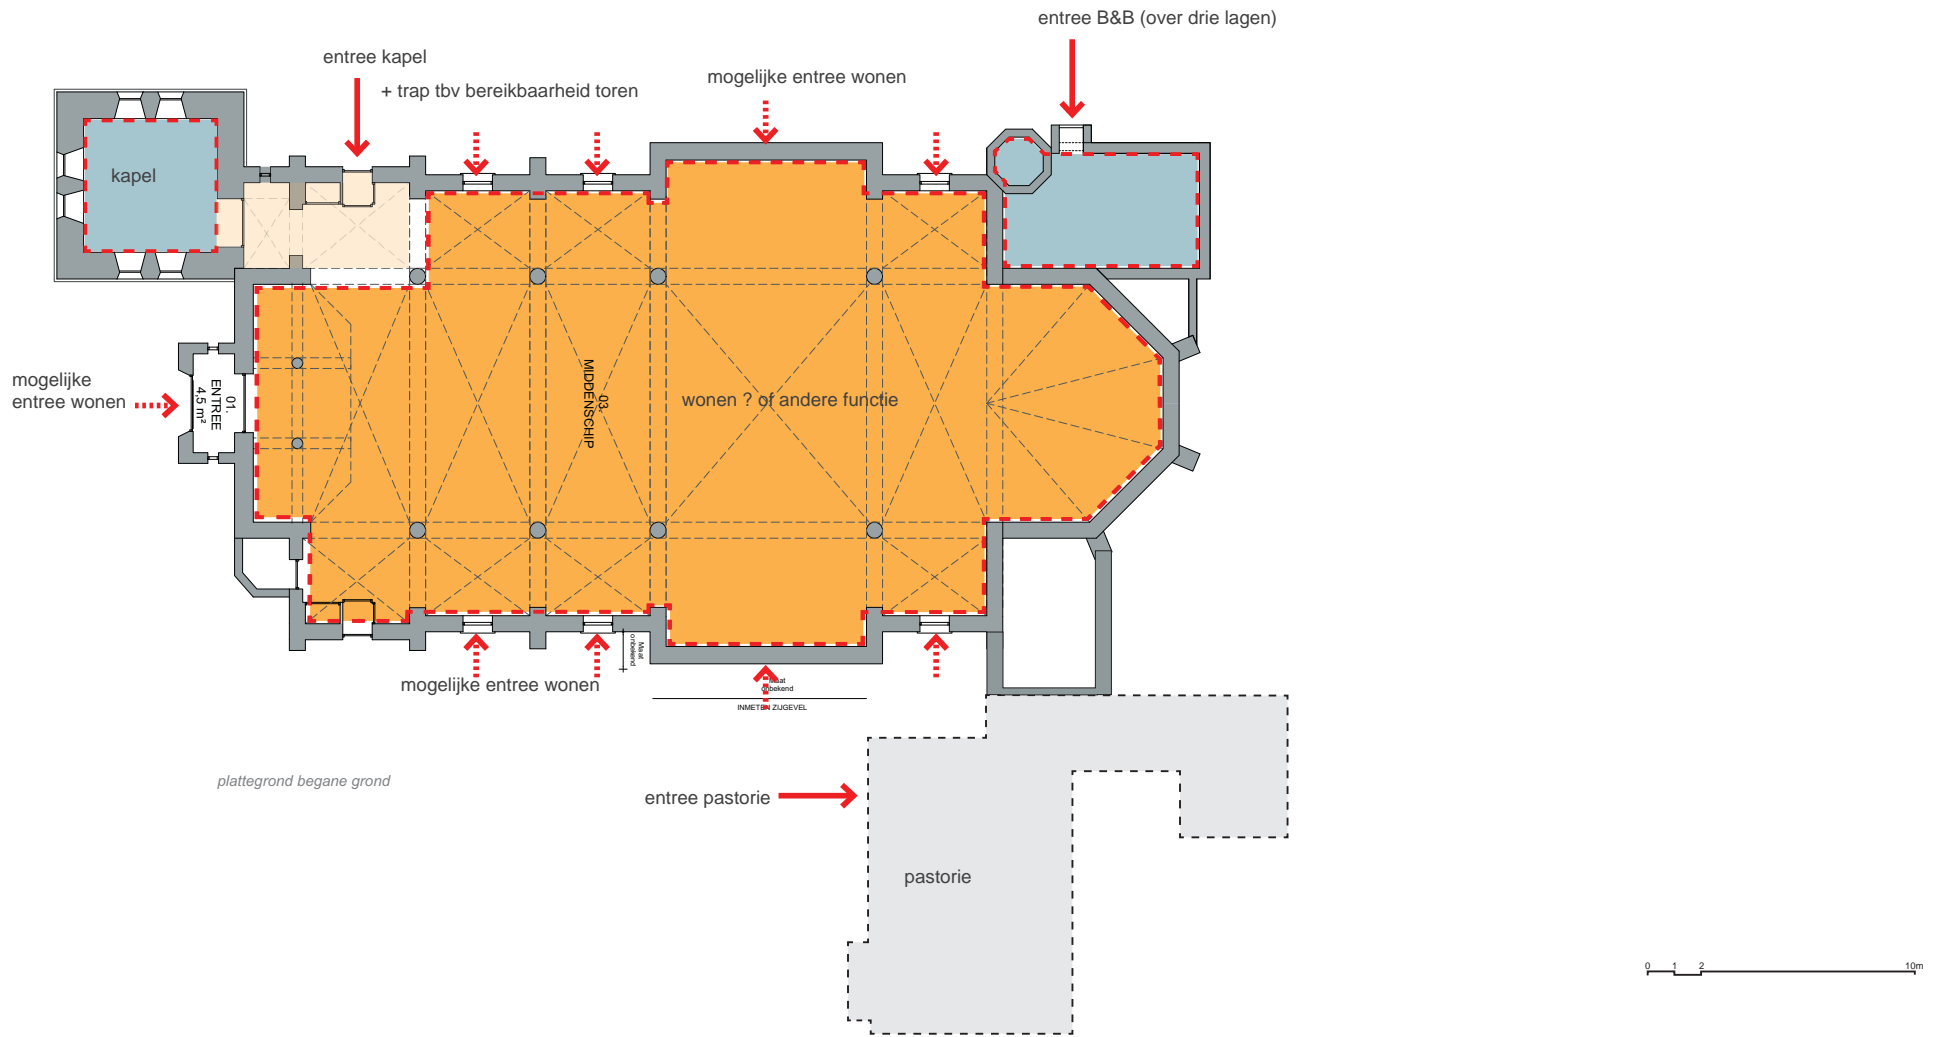
5 mei 2023 - bezoek aan de kerk te Meerlo

De bouwkundige staat geeft aanleiding tot enkele opmerkingen:

1. Kapconstructie en torenspits is voor het laatst in 2013 geïnspecteerd. Advies is om dat nu weer te doen. Er zit nu op diverse plekken beginnende aantasting door houtworm. Boktor is door HS niet geconstateerd. Vervolgschade kan snel groter worden.

2. Leidendak van de torenspits loopt op einde.
3. Voegwerk toren op plekken aangetast. Onderhoud om vervolgschade te voorkomen is nodig.
4. In toren op eerste niveau boven de kapel is schilderwerk aangebracht welk dampdicht is. Hierdoor is schade aan het metselwerk ontstaan. Advies is verwerk verwijderen.

5. Aan de binnenzijde zijn gatenpatronen geboord om schade m.b.t. vocht te voorkomen. Dit is prima.
6. Veiligheid trappen in kerktoren en loopbruggen boven gewelven moet gecontroleerd. Schopranden aanbrengen rondom gaten.

7. Er zitten veel kraaiennesten in de schalmgaten van de toren. Na broedseizoen verwijderen en gaas aanbrengen.
8. De klokkenstoel begint plaatselijk te roesten. Volgend jaar monitoren.

9. Brandveiligheid werd jaarlijks netjes gekeurd. Afgelopen jaar niet. (vanwege corona?) Belangrijk om dit weer op orde te brengen.
